Estudios de Caso de Fallas y Accidentes en Gasoductos y Oleoductos

Francisco A. Rumiche P. y J. Ernesto Indacochea B.

Estudio de caso 1: Fisuración y fuga de petróleo inducida por corrosión bajo tensión (CBT) y bacteria reductora de sulfato (SRB) en oleoducto de transmisión [8].

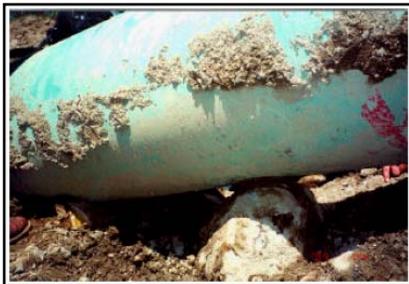
Figura 1. Abolladura ocasionada por deslizamiento de tierras [3].

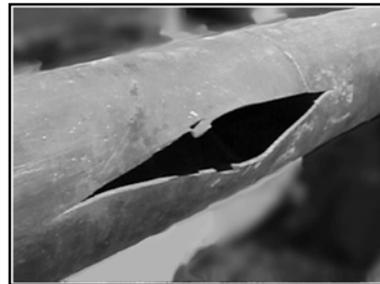
Figura 2. Fractura ocasionada por corrosión bajo tensión [4].

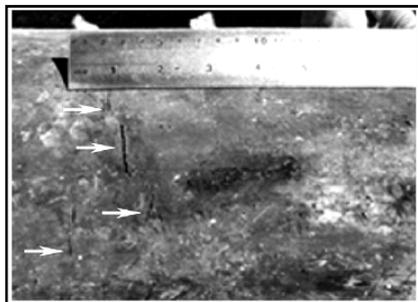
Figura 8. Macrofisuras en la superficie externa de la tubería [8].

Conclusión: La causa de la falla fue corrosión bajo tensión en presencia de carbonatos intensificada por la presencia de SRB en áreas en las cuales el recubrimiento de polietileno de la tubería se desprendió debido a esfuerzos mecánicos.

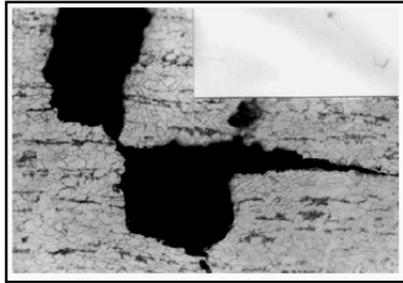
A través de un análisis metalografico de una sección transversal de la zona de fisuras se observó que éstas se iniciaron en la base de las picaduras en la superficie exterior de la tubería, propagándose hacia el interior. Asimismo se pudo observar una tendencia en las fisuras de presentar fondos redondeados. Un análisis microbial reveló la presencia de bacteria reductora de sulfato (SRB) en las fisuras. Tal como se observa en la Figura 10 la presencia de SRB originó la formación de “bolsas” al interior de la fisura, promoviendo su crecimiento redondeado. Asimismo se pudo observar que cuando las fisuras

Figura 10. Fondo redondeado y formación de bolsas en las fisuras debido a presencia de SRB [8].

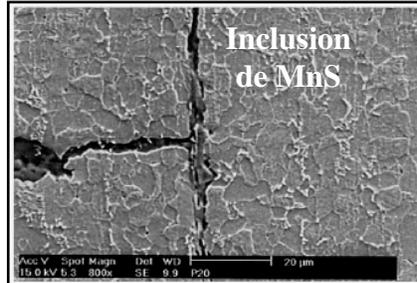
alcanzaron las inclusiones de MnS la propagación de la misma ocurrió en la dirección de la inclusión generando fisuras de punta aguda, tal como se muestra en la Figura 11.

Figura 11. Propagación de la fisura en dirección de la inclusión [8].

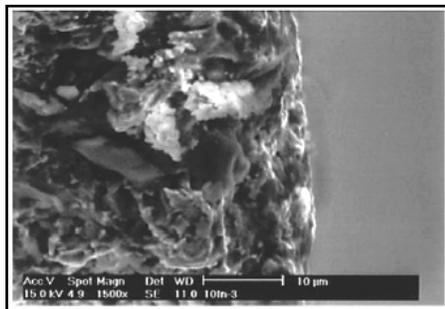
El análisis de los productos de corrosión indicó una alta presencia de carbonato de hierro, FeCO_3 . El análisis de microscopía electrónica de barrido en la superficie de fractura de las fisuras reveló una propagación inicial quasi-intergranular de la fisura y posterior propagación transgranular, como se observa en las Figuras 12 y 13.

Figura 12. Propagación inicial de la fisura en modo quasi-intergranular [8].

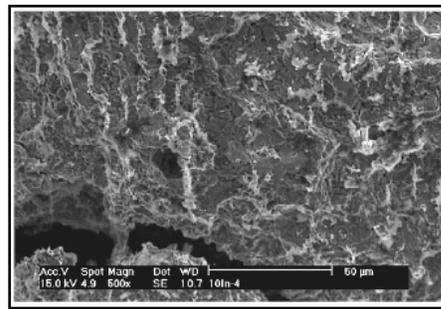
Figura 13. Propagación final de la fisura en modo transgranular [8].

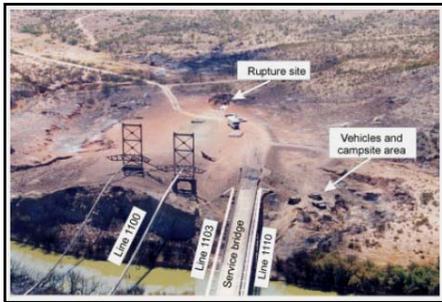
Figura 14. Vista aérea de la zona del accidente [9].

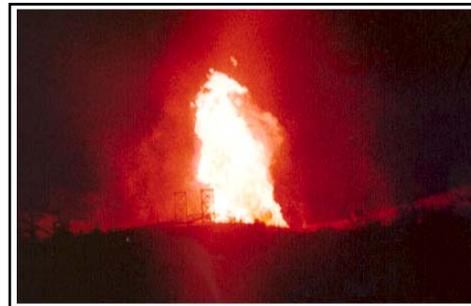
Figura 15. La explosión generó un incendio de 55 minutos de duración [9].

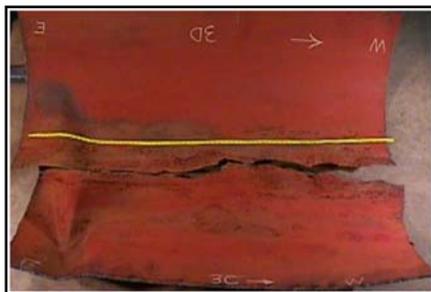
La fuerza de ruptura originó un cráter de 16 metros de ancho. La inspección visual de la tubería fracturada permitió observar una severa corrosión interna a lo largo del borde inferior de la tubería conjuntamente con una considerable pérdida de espesor de pared, tal como se observa en las Figuras 16 y 17. Asimismo se observó que los cordones de soldadura ubicados en la parte inferior de la tubería también fueron atacados. No se registró ninguna evidencia de corrosión externa. El análisis microestructural reveló una estructura compuesta por ferrita proeutectoide y perlita, con algunos carburos precipitados en los límites de grano. Posterior caracterización reveló que la composición química del material así como las propiedades mecánicas cumplían con los requerimientos de la norma API.

Figura 16. La rotura ocurrió en la parte inferior de la tubería [9].

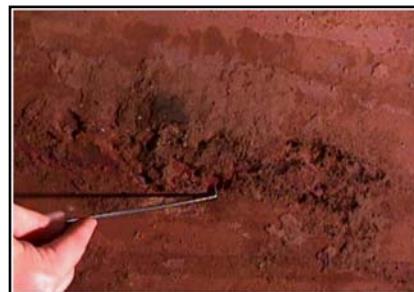
Figura 17. Se observó severa corrosión interna y reducción de espesor de pared [9].

Conclusión: La causa de la falla fue severa corrosión interna y reducción de espesor de pared originada por la presencia de agentes altamente corrosivos en el interior de la tubería.

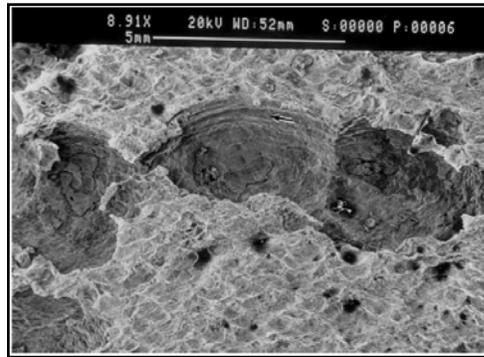
La microscopía electrónica de barrido permitió observar estrías en las picaduras de corrosión, como se muestra en la Figura 18, sin embargo no fue indicativo suficiente ni de fatiga ni de penetración de corrosión. Asimismo se pudo observar que la fractura se propagó desde el interior. El análisis de los productos de corrosión indicó un alto contenido de cloruros y sodio. El análisis de los depósitos encontrados en la tubería reveló la presencia de bacterias oxidantes y reductoras así como altas dosis de cloruros (333000 ppm siendo 50 ppm la concentración normal en la línea). El modo de fractura indicó que la fractura fue originada únicamente por sobre presión, debido a una reducción severa de espesor de pared de tubería (de hasta 72%), al punto de que el material no pudo resistir la presión.

Figura 18. Estrías observadas dentro de las picaduras [9].

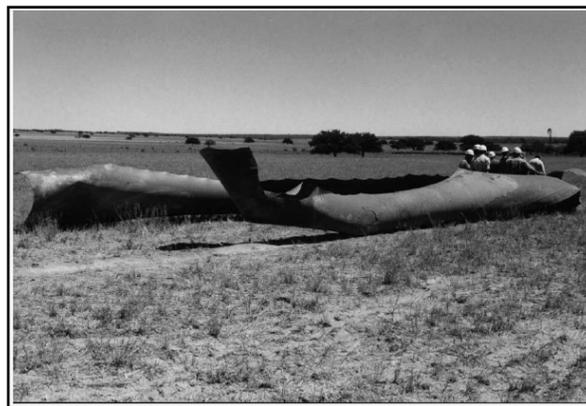
Figura 19. Falla en tubería 3B [4].

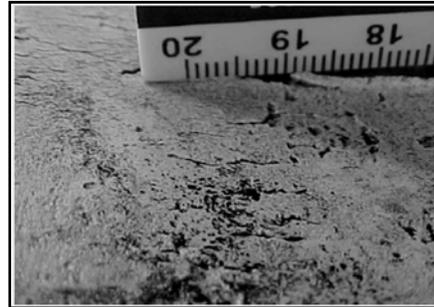
Figura 21. Fisuras en la superficie alrededor de la zona de fractura, caso 3B, 3X [4].

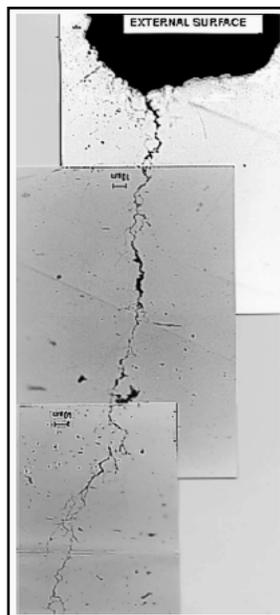
Asimismo se pudo observar una película negra de productos al interior de las fisuras indicando el desarrollo de las mismas por corrosión. La película estaba compuesta por magnetita, cuya naturaleza frágil facilitó su ruptura y posterior exposición de metal al medio corrosivo. El análisis metalográfico reveló que las fisuras se desarrollaron en la superficie exterior y se propagaron y ramificaron intergranularmente, como se muestra en la Figura 22 para el caso 3A. En algunos casos las fisuras llegaron a penetrar más de la mitad del espesor de pared de la tubería.

Figura 22. Propagación intergranular de las fisuras, 300X [4].

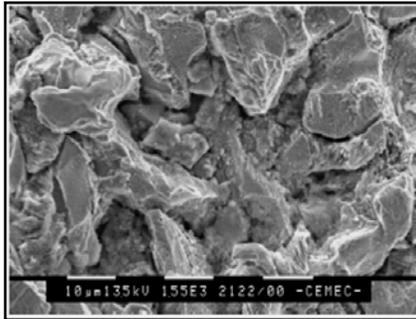
El análisis por microscopía electrónica de barrido permitió confirmar la propagación intergranular de las fisuras, tanto de las primarias como de las secundarias, como se observa en las Figuras 23 y 24. Los análisis químico y de propiedades mecánicas indicaron que el material de la tubería cumplía con los requerimientos de la norma API. Asimismo se pudo confirmar que la presión de trabajo al momento del accidente era menor que la presión máxima de diseño. En varias zonas de la tubería se pudo observar un desprendimiento del recubrimiento. Asimismo se pudo observar la formación de burbujas o cavidades entre el material y el recubrimiento, en donde se registró un pH de entre 8 y 9. El análisis químico de los suelos reveló un alto contenido de carbonatos. Todos estos factores, aunados con los esfuerzos residuales presentes en las tuberías, indicaron que las fisuras se formaron y propagaron por un mecanismo de corrosión bajo tensión.

Conclusión: La causa de la falla en ambos casos fue corrosión bajo tensión en presencia de carbonatos en áreas en las que el recubrimiento protector se desprendió y bajo esfuerzos residuales en la tubería.

Figura 23. Modo de propagación intergranular, caso 3A [4].

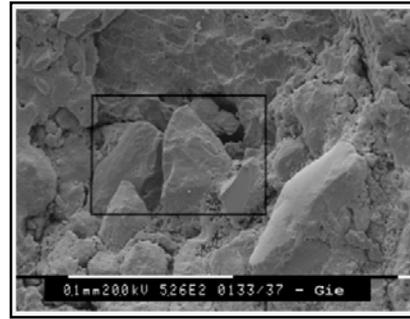
Figura 24. Modo de propagación intergranular, caso 3B [4].
