Estudios de Caso de Fallas y Accidentes en Gasoductos y Oleoductos

Francisco A. Rumiche P. y J. Ernesto Indacochea B.

Estudio de caso 1: Fisuración y fuga de petróleo inducida por corrosión bajo tensión (CBT) y bacteria reductora de sulfato (SRB) en oleoducto de transmisión [8].

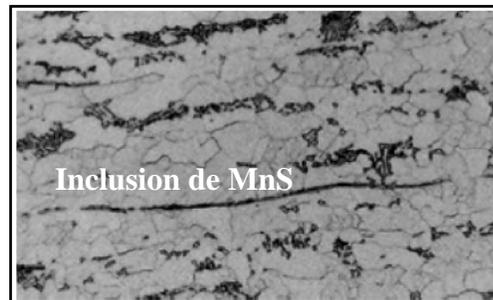
Figura 9. Microestructura del material de la tubería, 500X [8].

A través de un análisis metalografico de una sección transversal de la zona de fisuras se observó que éstas se iniciaron en la base de las picaduras en la superficie exterior de la tubería, propagándose hacia el interior. Asimismo se pudo observar una tendencia en las fisuras de presentar fondos redondeados. Un análisis microbial reveló la presencia de bacteria reductora de sulfato (SRB) en las fisuras. Tal como se observa en la Figura 10 la presencia de SRB originó la formación de “bolsas” al interior de la fisura, promoviendo su crecimiento redondeado. Asimismo se pudo observar que cuando las fisuras
